Linköpings Universitet

# Händelseutredning av förlisningen av Mona III

2017-03-22

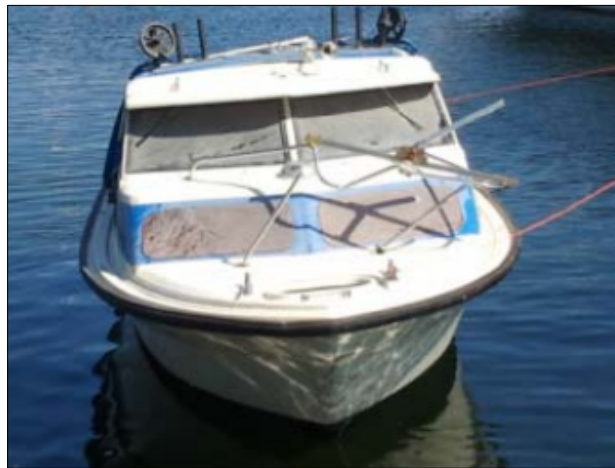
*Figur 2.1: Mona III efter bärgning och tätning för test av flytförmåga (Transportstyrelsen, 2011).*

Transportstyrelsen (2011) bedömde att Mona III borde klara en signifikant våghöjd på 2 meter. Bedömningen baserades på jämförelser med den aktuella båten och vad som anses normalt för liknande båttyper som godkänns, utifrån europeiska direktiv, för användning i farvattenkategori C.

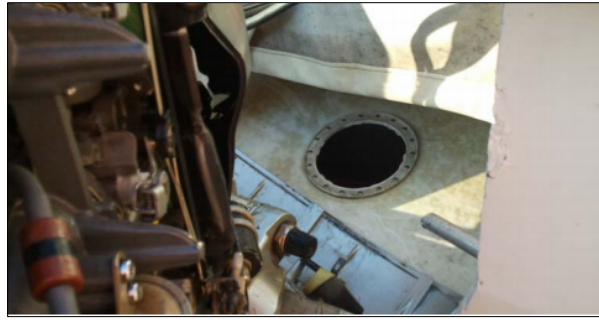
Vid den tekniska undersökningen fann Transportstyrelsens utredare även att locket till inspektionsluckan saknades (se figur 2.5). Förekomsten av en nyansskillnad mellan tätningssyta, lockets fästklackar och de omkringliggande områdena kring inspektionsluckan ansåg utredarna dock indikera att locket, kort innan olyckan, funnits på plats.

Figur 2.5: Locket till inspektionsluckan saknas vid bärgning (Transportstyrelsen, 2011).

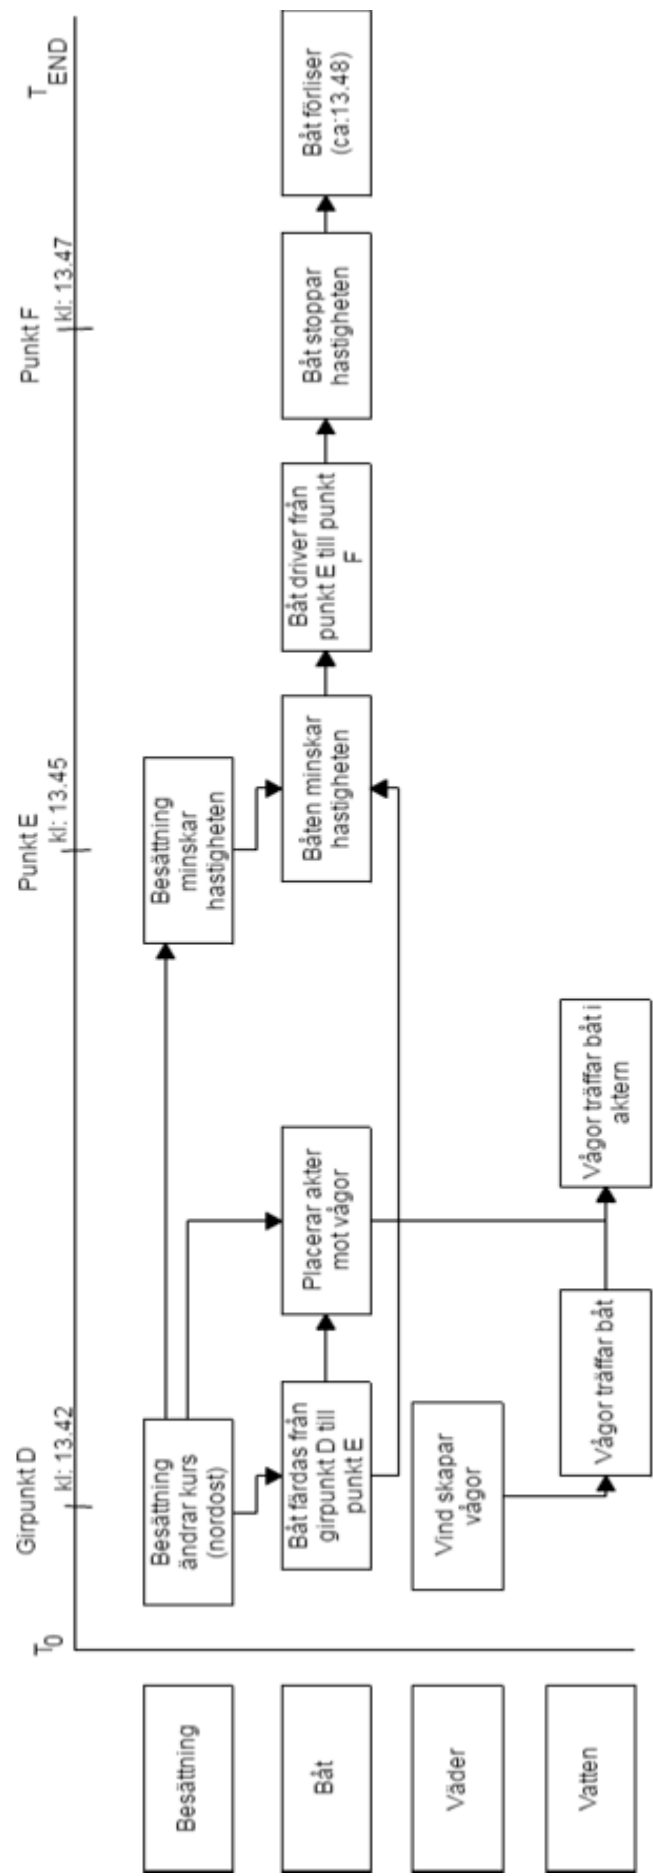
Efter genomförda intervjuer påbörjades arbetet med det grafiska arbetsbladet (se figur 5.1). Där analysgruppen diskuterade vilka aktörer som kunde identifieras utifrån framtagna data. Initialt identifierades åtta olika aktörer: båt, besättning 1, besättning 2, besättning 3, fiskelina 1, fiskelina 2, väder samt vatten. Båt ansågs utgöra en aktör då andra komponenter, exempelvis motorn och inspektionslucka som kunde ha bidragit till händelseförloppet, till följd av bristfällig data inte kunde urskiljas från aktören båt. Det beslutades även att de tre individuella aktörerna; besättning 1, besättning 2 och besättning 3 skulle sammanställas till aktören *besättning*. Sammanslagningen av dessa aktörer berodde delvis på att det inte med säkerhet gick att fastställa vem från besättningen som genomfört vilken handling och dels då det inte ansågs avgörande för beskrivningen av händelseförloppet att försöka identifiera vem från besättningen som genomfört vilken handling. Aktörerna fiskelina 1 samt fiskelina 2 var det två linor som återfanns på bärgningsplatsen, där den ena var avsliten och den andra avklippt. Väder ansågs vara en bidragande faktor till den ökade sjögången och väder identifierades som en aktör då det finns rapporterat att det strax innan förlisningen varit en sjögång på ca 1 meter på öppet hav och enligt R. Blomstrand (personlig kommunikation, 6 mars 2017) kunde Mona III anses finnas på öppet hav vid förlisningen. Efter revidering och noggrannare genomgång av aktörerna kunde analysgruppen identifiera sex stycken aktörer; Besättning, Båt, Fiskelina 1, Fiskelina 2, Väder och Vatten.

Figur 5.1: STEP grafiskt arbetsblad.

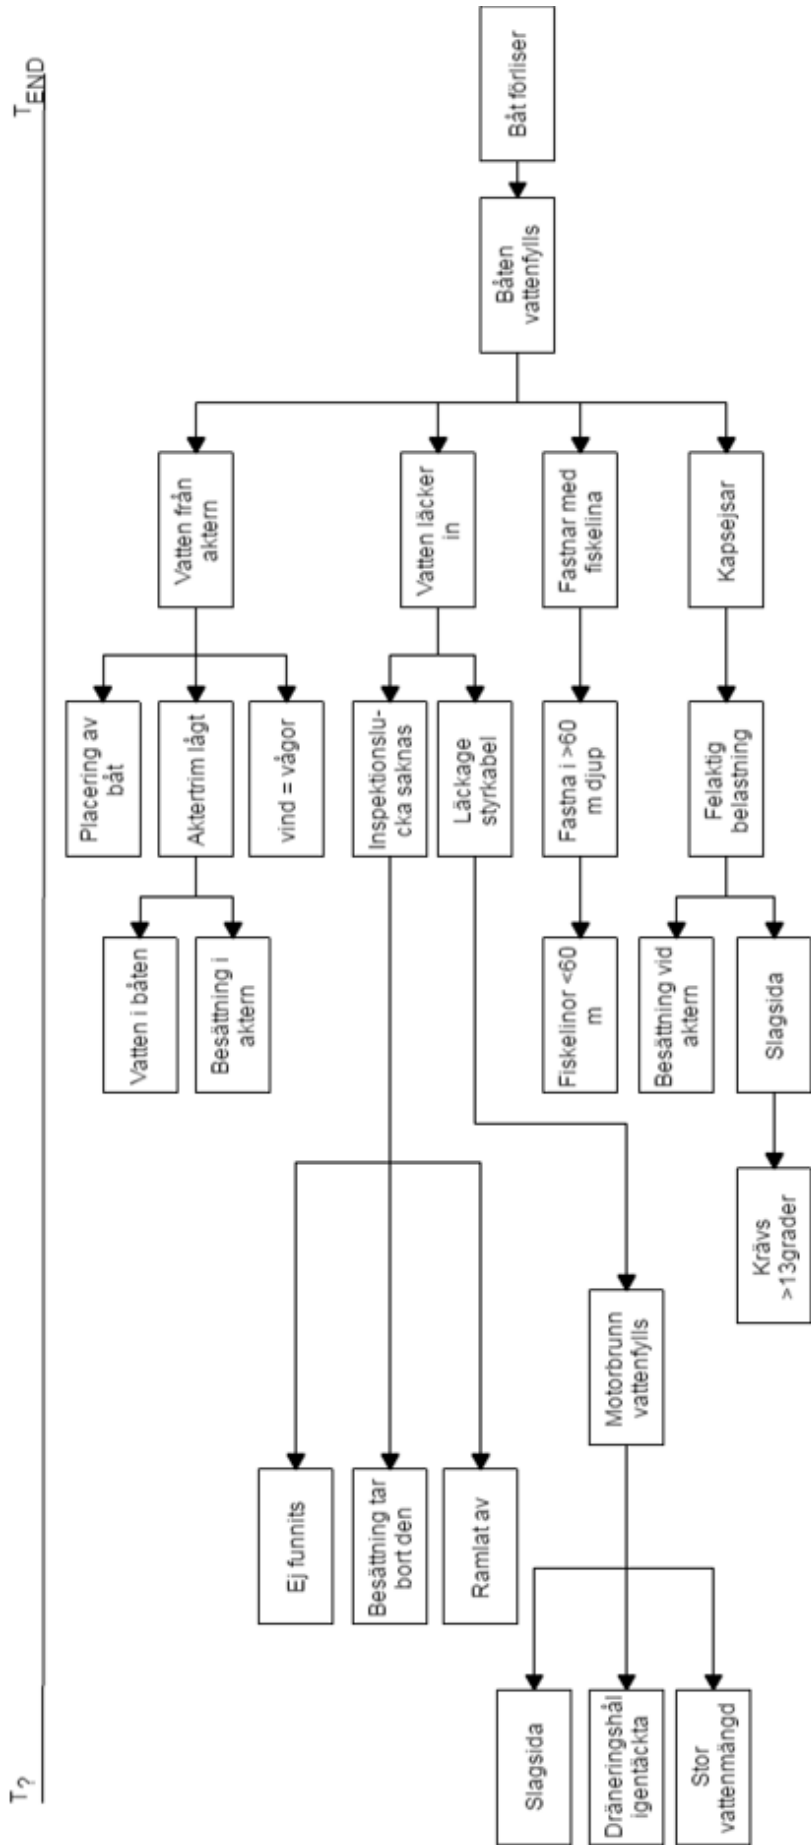
Det genomfördes därför en felträdsanalys där förlisningen utgjorde topp-händelsen. Utifrån denna topp-händelse identifierade sedan analysgruppen fyra olika tänkbara hypoteser som kunde förklara en förlisning (se figur 5.2). Då brist på data ledde till hypotetiskt händelseförlopp där påverkande faktorer bedömdes ha kunnat förekomma tidigare än det tidsintervall som denna rapport avgränsats till har ingen tidsram angivits i den BackSTEP analysgruppen genomförde. Införandet av en tidsram ansågs endast bidra till ett än mer spekulativt händelseförlopp. Eftersom hänsyn tagits till faktorer som kan ha förekommit innan det avgränsade tidsintervallet var det svårt att koppla samman den sista händelsen i felträdsanalysen med den händelse längst till vänster om den missade länken som fanns i arbetsbladet.

Figur 5.2: BackSTEP arbetsblad. Avläses från höger till vänster.

I detta skede kvarstod två tänkbara hypoteser, att vatten läckte in eller att vatten tas in akterifrån. Både hypoteserna ansågs vara trovärdiga scenarier som kan ha skett separat dock anses det mer troligt att det är en kombination av båda. Rörande hypotesen att båten tar in vatten akterifrån antas det att en rad faktorer uppfylls. I detta fall att båten var placerad med aktern mot sjön, att aktertrimmet är lågt samt att vågorna är tillräckligt höga för att skölja in i båten. Vidare kan dessa faktorer orsakas av att besättningen var placerad nära aktern eller att båten sedan tidigare tagit in vatten vilket orsakade låg aktertrim. I hypotesen att vatten läckt in i båten ansågs faktorerna att locket till inspektionsluckan var borta och/eller att vatten läckt in via styrkablarna var troliga orsaker då den tekniska undersökningen visat att båten tidigare tagit in vatten. I det sistnämnda händelseförloppet antogs det att motorbrunnen blev vattenfylld, detta i kombination med slagsidan samt större vattenmängd orsakade läckaget in i båten.

Att analysgruppen kom till slutsatsen att det med största sannolikhet är en kombination av de två framtagna hypoteserna baseras dels på den information som kunnat utläsas från Transportstyrelsen (2011) tekniska utredning samt den intervju som genomfördes med J. Ekblad (personlig kommunikation, 23 februari 2017). Den tekniska undersökningen visar att Mona III via styrkabeln, gas-, el- och växelväjrar från batterifacket tar in vatten i slutna utrymmen mellan skrov och durk, en vattensamling (Transportstyrelsen, 2011) som enligt J. Ekblad allt som oftast upptäcks när det redan är försent och en olycka inte kan undvikas. J. Ekblad menar att oftast när vattensamlingen i mellanskiktet upptäcks har båten redan tagit in så pass mycket vatten att de länsmpumpar som båtarna allt som oftast är utrustade med inte har kapacitet nog att motverka ökad vattenvolym (personlig kommunikation, 23 februari 2017). Utifrån denna information anser analysgruppen att det är troligt att Mona III tagit in vatten under en lång tid utan att besättningen varit medveten om detta. Analysgruppen håller det även för troligt att den kursändring som sker från girpunkt D är resultatet av att besättningen insett att någonting inte stämmer med båten. Att motorn sedan stängs av i punkt E kan vara resultatet av att motverka ett ännu lägre aktertrim. Trots detta går det inte att uteslutas att det noterade motorstoppet är ett symptom på att vattensamlingen i båten blivit så stort att batteriet inte kunnat förse motorn med mer ström eller att motorn, till följd av det dåliga skicket på slangen för bränsletillförsel, orsakade ett motorstopp.
