Linköpings Universitet

# Händelseutredning av förlisningen av Mona III

2017-03-22

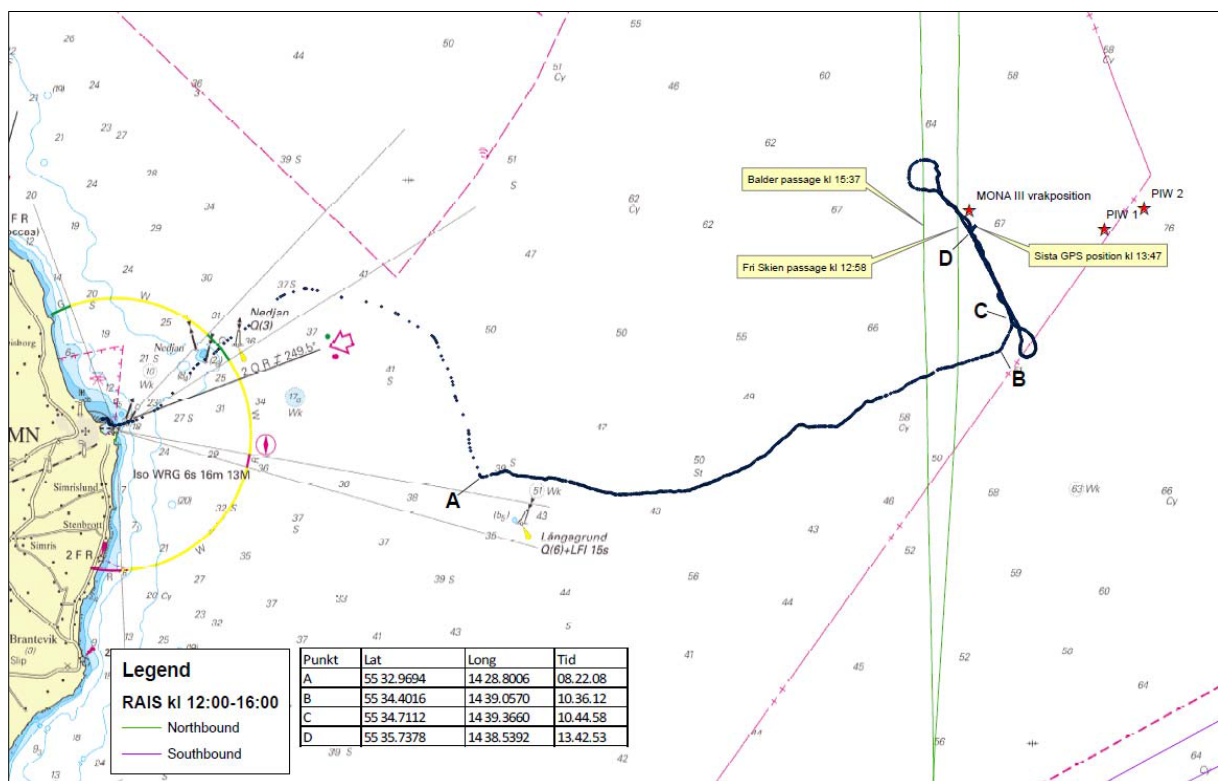
Från girpunkt C antogs en nordnordvästlig kurs. 11.31 påbörjades en gir för att komma på kontrakurs för att återgå mot girpunkt C.

Vid 12.50 antogs återigen en nordnordvästlig kurs mot girpunkt D.

Figur 2.2: visualisering av Mona III's rutt (Transportstyrelsen, 2011).

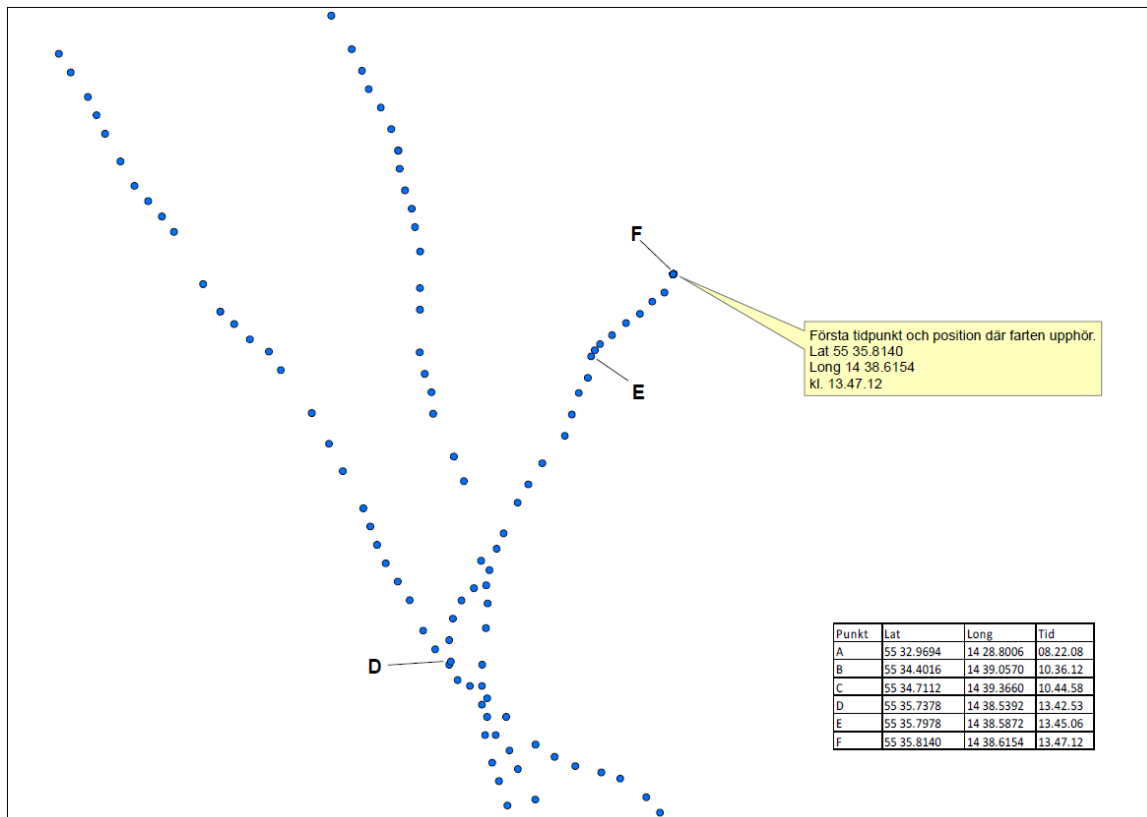
Vid girpunkt D, klockan 13.42.43, antogs en nordostlig kurs som med bibehållen hastighet hölls i 125 meter till punkt E (se figur 2.3). Vid punkt E, klockan 13.45.06 avtar farten markant och uppmättes till ca 0,7 knop.

Vid utmarkerad punkt F, 44 meter från punkt E, avtog farten helt klockan 13.47.12. Efter ytterligare cirka en minut upphör GPS-mottagningen i kartplottern och sista avlästa position var punkt F.

Figur 2.3: Visualisering av Mona III's rutt (Transportstyrelsen, 2011).
